Autor(en): Alfred Wyss  
Quelle: Basler Stadtbuch  
Jahr: 1982

# Materialien und Technik in der Denkmalpflege

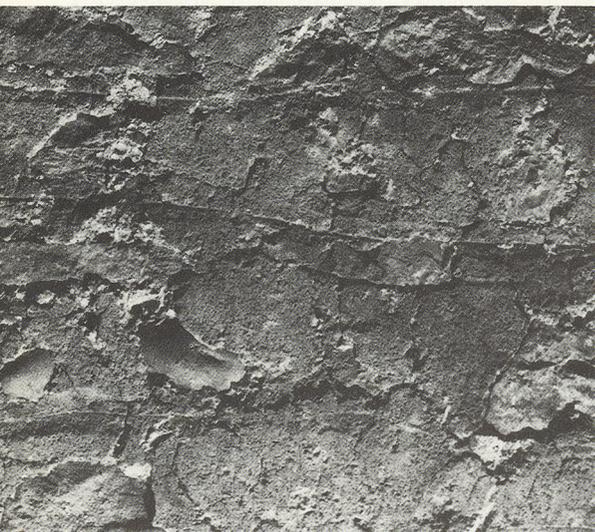
1 Martinsgasse 13. Rasapietra (mauersichtiger Mörtel) mit Fugenstrich. Die Fugen zwischen den Steinen sind mit der Kelle nachgezogen. 12./13. Jahrhundert.

Von den alten Werkstoffen und dem Problem ihres Ersatzes durch neue Mittel wollen wir jetzt kurz sprechen. An alten Bauwerken ist zum Beispiel der Mörtel nicht nur ein Wetterschutz, sondern auch bestimmend für das Aussehen. Er ist Träger von Dekorationsmalereien; er kann in romanischer Zeit als mit Fugenstrich ausgezeichneter *rasa-pietra*-Verputz erscheinen, kann als mit der Kelle geglä-

fang des heutigen Hauses. Es hat sich mit Bodenbalken bis über das hochgelegene Obergeschoss hinaus erhalten und enthält das ältere Fugenstrichmauerwerk, das wir bei den Beispielen von Verputz und dessen Gestaltung hier ebenfalls abbilden. Damit wäre auch in Erinnerung gerufen, dass die Denkmalpflege das Jahr hindurch an mehreren Orten und in Zusammenarbeit mit der Archäologischen Bodenforschung Hausuntersuchungen vorgenommen hat, von denen das eben genannte Beispiel das spektakulärste war.

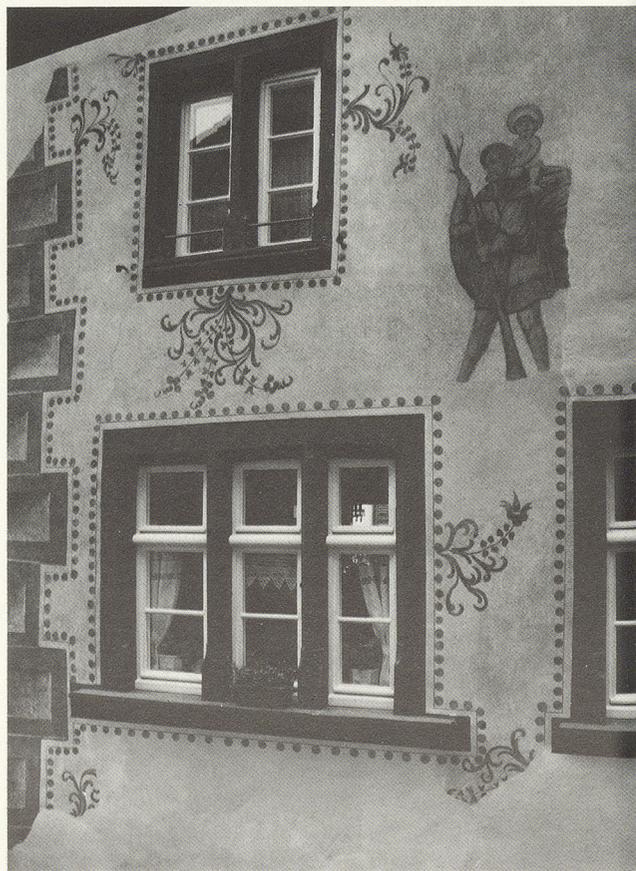
2 Imbergässlein 31. Haus zum grossen Christoffel mit Dekorationen Ende 15. Jahrhundert.

Imbergässlein/Pfeffergässlein vor sich, die in verschiedenen Weisen Sanierungen von Altstadt Häusern demonstrieren und im Gassenraum ein Stück Spätmittelalter aufleben lassen: Dies gilt vor allem am Haus «zum Grossen Christoffel» mit dem für unsere Stadt fast einzigartigen Fall einer im ganzen – nämlich im Figürlichen und im Dekorativen – überlieferten Fassadenmalerei. Das Christophorusbild ist im Basler Stadtbuch 1980 (S. 268) wiedergegeben (siehe auch S. 54).

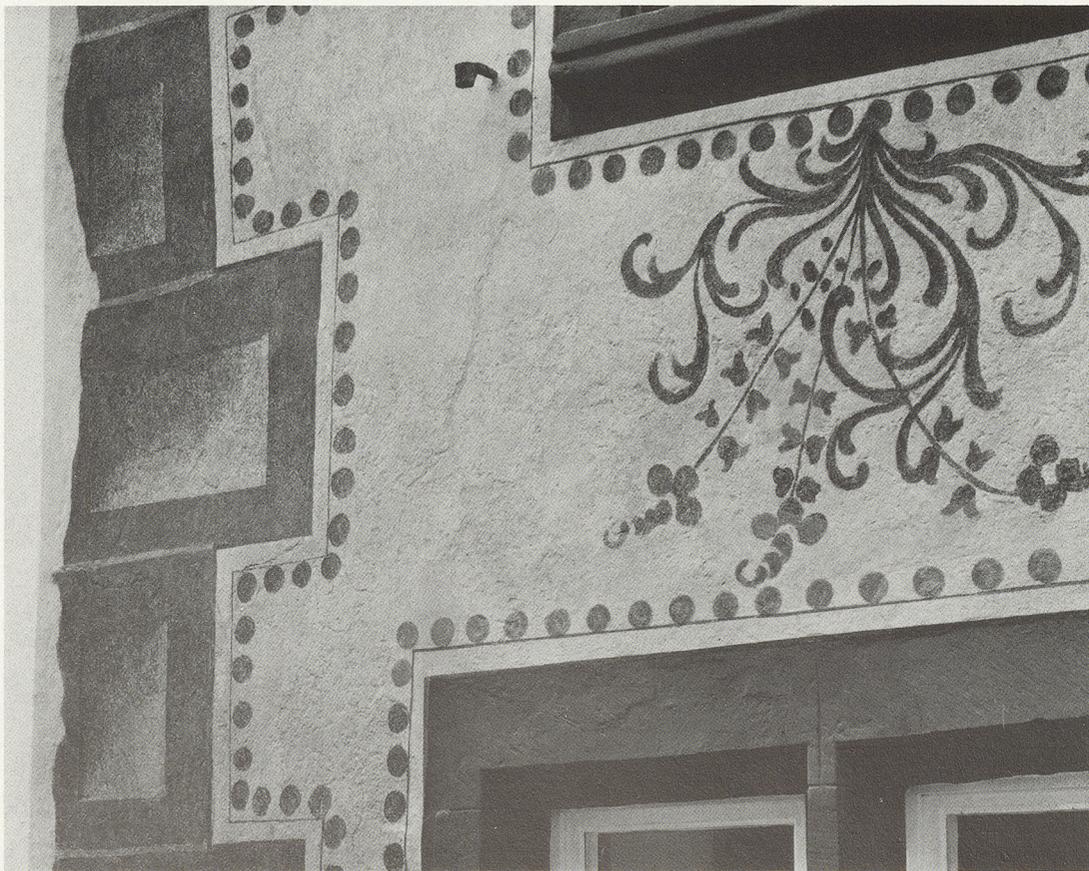
3 Imbergässlein 31. Verputzt mit dem Brettchen abgerieben und mit dem Pinsel in den druckfest abgebundenen Mörtel gekalkt.

tete, der Steinbewegung nachgeführte Haut gestaltet sein, als abgeriebene gekalkte und leicht körnige bewegte Fläche – in Basel seit dem 16. Jahrhundert – oder als Besenwurf oder Kellenwurf, im 19. Jahrhundert, auftreten. Dies sind einerseits Stilmerkmale und andererseits von Material und Applikation bestimmte Formen. Dicke der Schicht, Korngrösse des Sandes, gebrochenes oder der Grube entnommenes Material, Zementzusätze und das Mischverhältnis beeinflussen die Technik des Antragens und das Aussehen der Verputzoberfläche. Wesentlich ist allerdings auch die Kenntnis darüber, wie der Mauergrund und die klimatischen Verhältnisse beschaffen sein müssen, damit man fachgerecht arbeiten kann. Andererseits muss man neben diesen die Formen bestimmenden Elementen Dampfdurchlässigkeit, Wasseraufnahme und thermische Eigenschaften prüfen, wenn man sich auf Kunststoffputze einlassen will, mit welchen man wegen seiner zähen Konsistenz und Homogenität kaum die historischen Strukturen nachbilden kann. Sie können, wenn man diese Hinweise weiterbedenkt, im denkmalpflegerischen Bereich doch nur dort in Frage kommen, wo mit Kalkmörtel nicht mehr zu helfen ist, etwa beim Flicken und Schlämmen von öl- oder dispersionsgetränkten alten Putzen, die man erhalten will. Bei neuen Putzen, wie wir sie leider in Basel wegen der vielen eingreifenden Renovationen der vergangenen 75 Jahre öfters anwenden müssen, ist in einer Umwelt, die in vielen Dingen nicht mehr alten Zeiten entspricht, auch an die Alterung zu denken. Allerdings wird man in städtischer Umgebung die Immissionen der alten Kohlenheizungen des 19. Jahrhunderts auch nicht unterschätzen dürfen, doch ist die von Sulfaten und Nitraten angereicherte Luft, in die sich noch Strassenstaub und Metallpartikel der Tramschienen fügen,

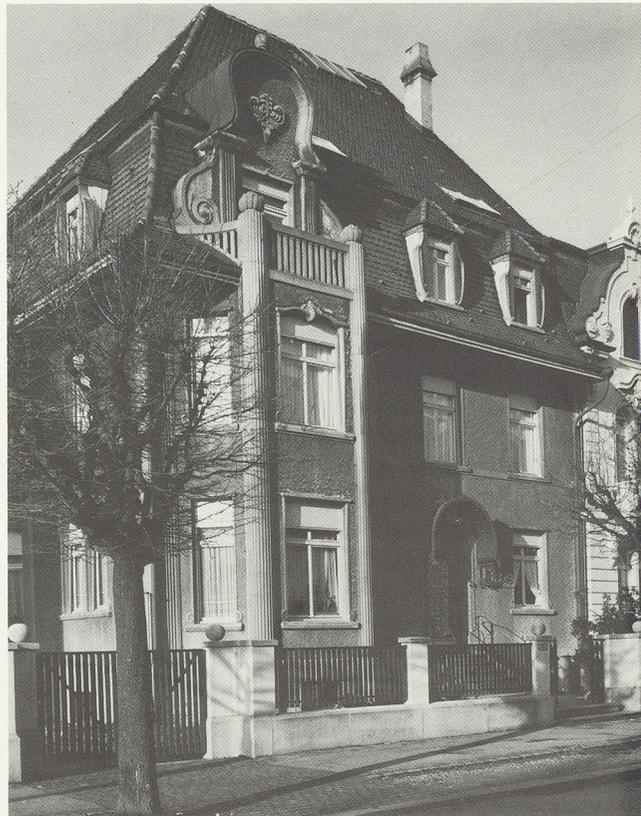
4 Rüttimeyerstrasse 16. Villa von Architekt Heinrich Flügel, 1916, mit Kellenwurfverputz.

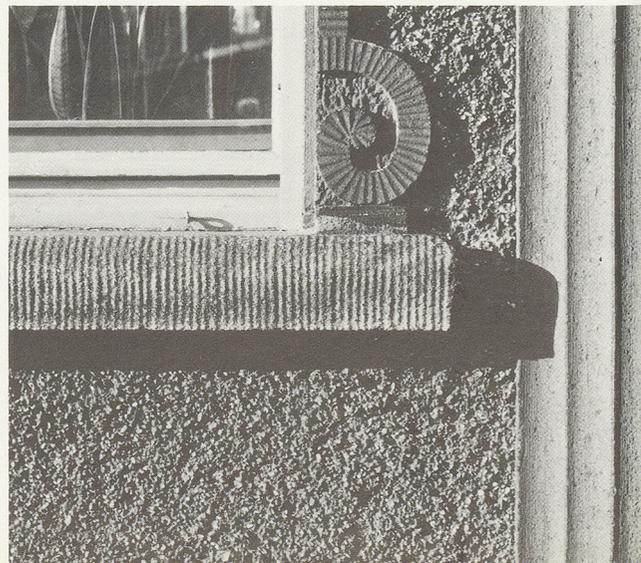
5 Rüttimeyerstrasse 16. Kellenwurfverputz, an die Mauer geworfener Mörtel mit grobem Kiesmaterial.

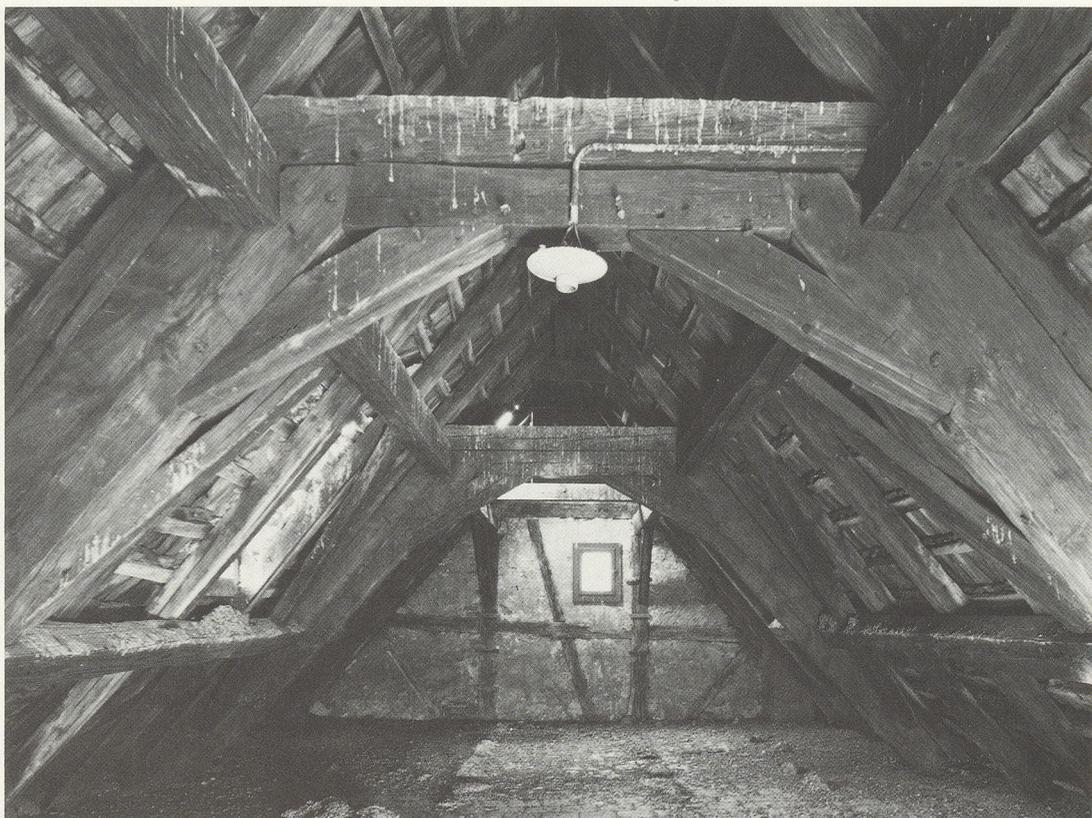
6 Aeschenvorstadt 50 (abgebrochen). Barocker Dachstuhl.

trennen ist. Nehmen wir als Beispiel das tragende Holzwerk: Bodenbalken und Dachstühle, die den Zimmermann und den Ingenieur beschäftigen. Sie gehören auch im bescheidenen Wohnhaus zur Denkmalsubstanz, d.h. zur Eigenart des Bauwerks und zeigen sich nicht nur in der Tatsache ihrer Existenz an, sondern auch im Erlebnisbereich: durch das Durchbiegen und Schwingen der Holzböden, das Knarren des Gebälks und die Schallübertragung, im Dachstuhl durch die Schönheit der Zimmermannskunst. Betonplatten als Böden und Dachausbauten bedrohen die Substanz. Letzteres geschieht wegen der bauphysikalischen Folgen und wegen der Un-

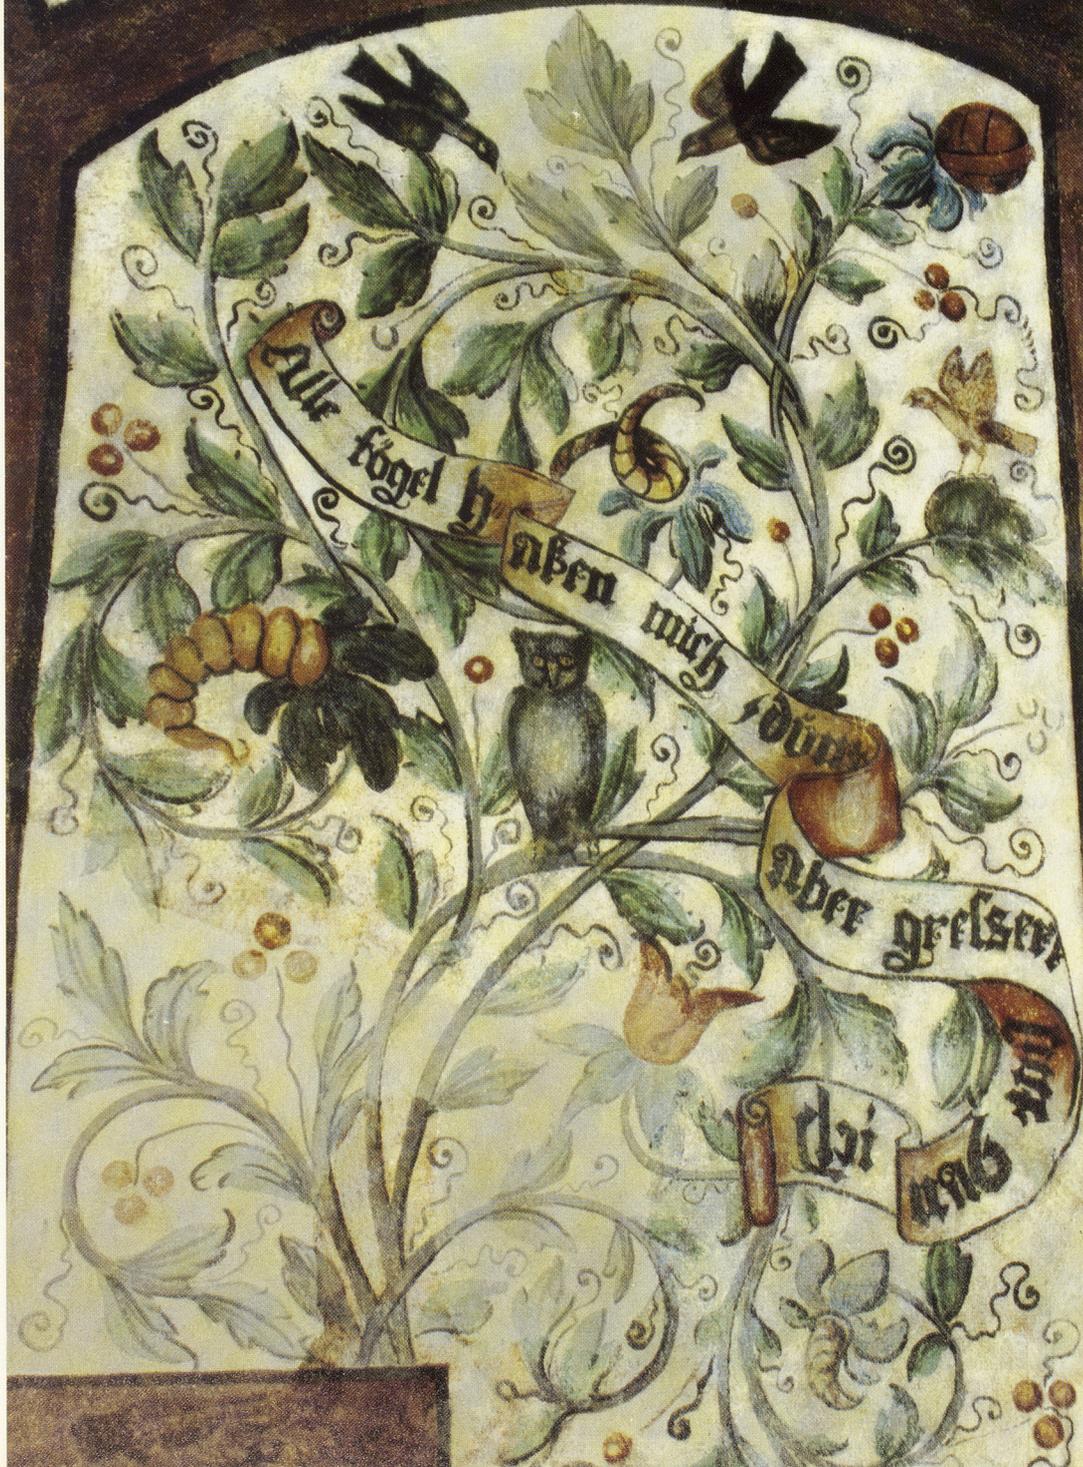
9 Martingasse 18. Rankenzimmer, Ofennische 1562, mit Eule (vgl. Text S. 223).

rei ergänzt wurde. Sie ist jünger als das schöne, auf rotem Grund mit schwarzen Pinselzügen und Weisshöhungen mehr gezeichnete als gemalte Bild des durchs Wasser watenden Christophorus, älter aber als die Ofennische mit den üppigen Ranken, in denen eine Eule sitzt, begleitet vom Spruch: «Alle fögel hassan mich/dünt aber gressere/sint dan ich.» Ganz hervorragende zeichnerische Qualitäten

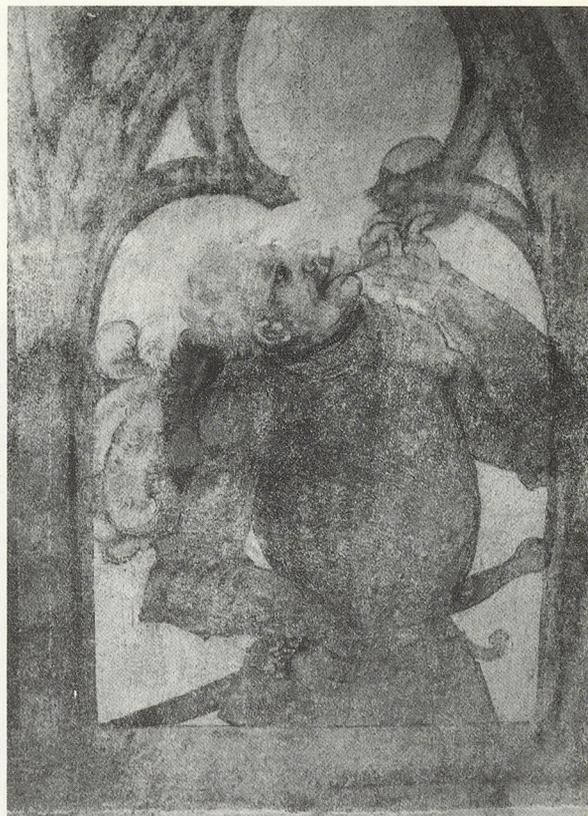
10 Rittergasse 19. Hohenfirstenhof. Waffen- oder Schatzkammer mit Malereien von 1509 (vgl. Text S. 224).  
11 Rittergasse 19. Hohenfirstenhof. Trinkender Krieger, um 1509 (vgl. Text S. 224).

zeigt das mit einer gotischen Scheinarchitektur ausgemalte kleine Gewölbe – Schatz- oder Waffenkammer – im *Hohenfirstenhof* an der Rittergasse; in den Nischen dieser Architektur sind Halbbilder von wilden Kriegern mit Türkenschwert, Gewehr, oder als Trinker in alter eidgenössischer Tracht eingefügt. Über der Tür aber bedroht einer den Eintretenden mit einem Steinblock. Über dem Fenster ist das Wappen Salzmann angebracht. Das im Türsturz gemalte Datum 1509 passt zur Malerei, die in ihrem etwas durchgeriebenen Zustand noch immer die, wohl auch im ursprünglichen Zustand sichtbare, zeichnerische Quali-

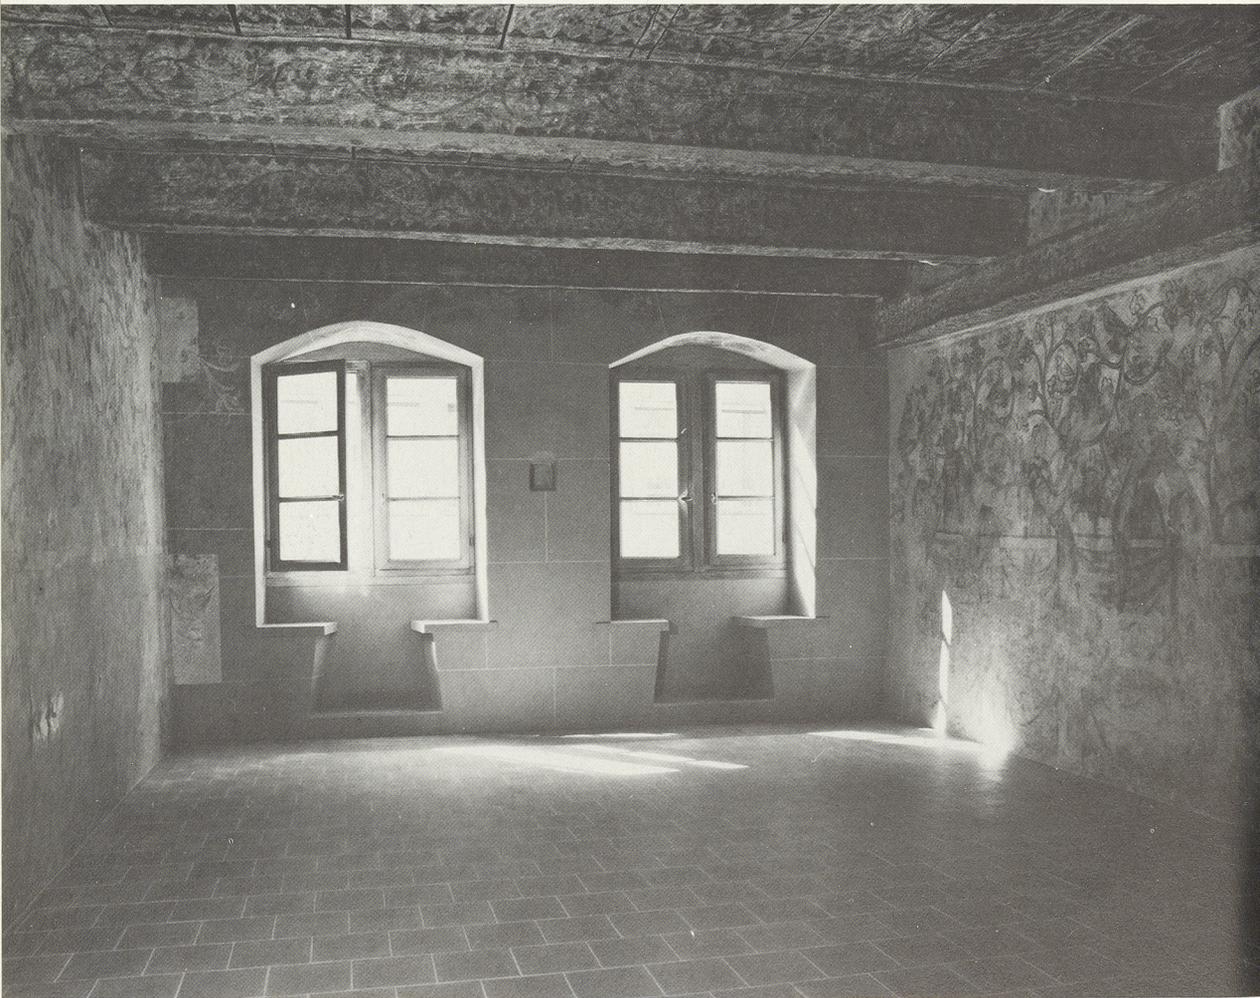
12 Stadthausgasse 18. Zimmer mit bemalter Balkendecke aus dem 14. Jahrhundert; Wandmalerei des 15. Jahrhunderts; Fugenmalerei in den Fenstern aus dem 16. Jahrhundert (vgl. Text S. 225).

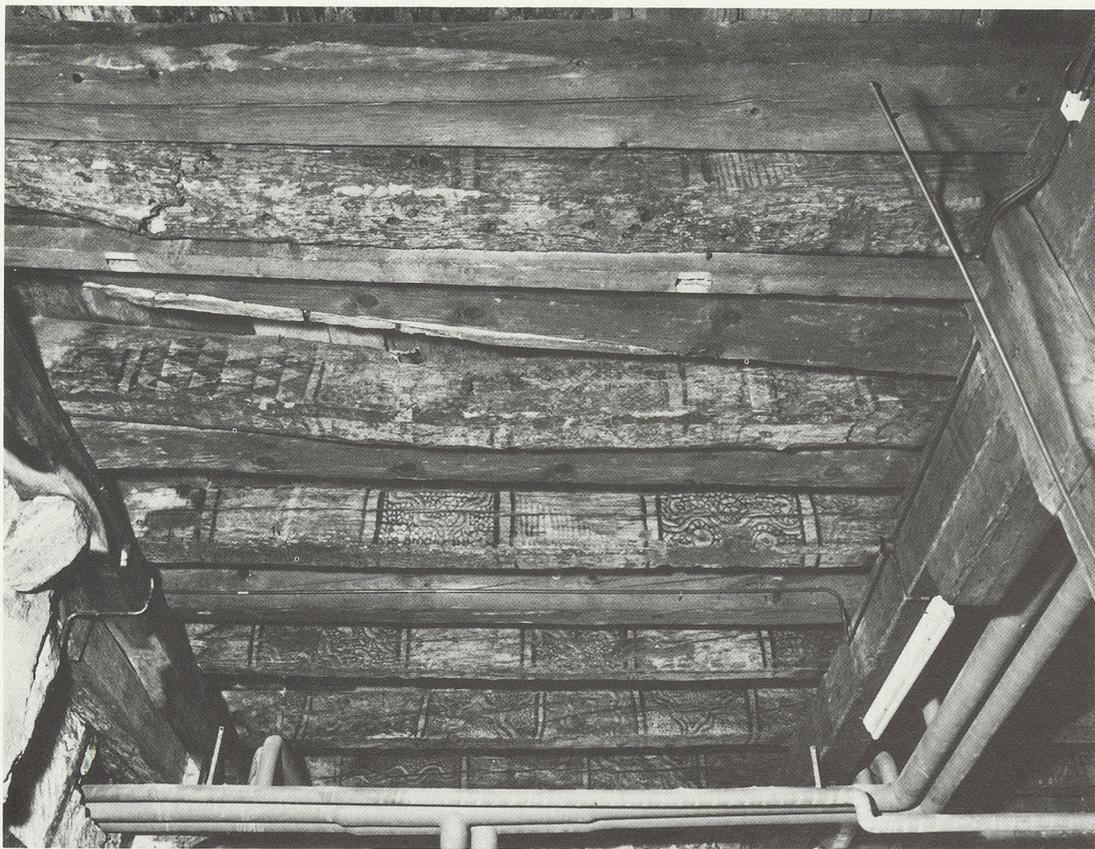
14 Martinsgasse 13. Saal im Keller mit bemalter Balkendecke, um 1300. (Detail siehe Abb. 15).

Neu ist der Fund einer frühen, gemalten Balkendecke im Keller des nach aussen barock erscheinenden Hauses an der *Martinsgasse 13*. Auch er ist wiederum bedeutend für unsere Stadt. Die Decke ist mit der allerdings prunkvolleren Ausstattung des Schönen Hauses und des Zerkindenhofes verwandt. An den Balken, zwischen denen eine verputzte Fläche eingespannt war, sind Felder mit abstrakten Motiven gemalt, kreisförmig, netzförmig, geädert wie Marmor, abwechselnd rot und gräulich (ursprünglich wohl blau) – ähnlich den aus Wandmalereien des 12. und des 13. Jahrhunderts wohlbekannten Nachbildungen von Wandbekleidungen mit Marmorinkrustationen. Das Werk dürfte in die Zeit um 1300 zu datieren sein. Der Fund veranlasste die Denkmalpflege zu einer baugeschichtlichen Untersuchung. Der Saal lag in einem noch aus älteren Anlagen gewachsenen Gebäude im Um-
